*REGIONE PIEMONTE  
Comune di FRONT (TO)*

**Ripristino della sponda destra del torrente Malone in  
prossimità di Via Einaudi con movimentazione  
materiale d'alveo e protezione al piede  
CUP: H98H25000940002**

**RELAZIONE TECNICA**

Committente:  
**COMUNE DI FRONT**  
Via Giovanni Falcone, 7  
10070 Front (TO)

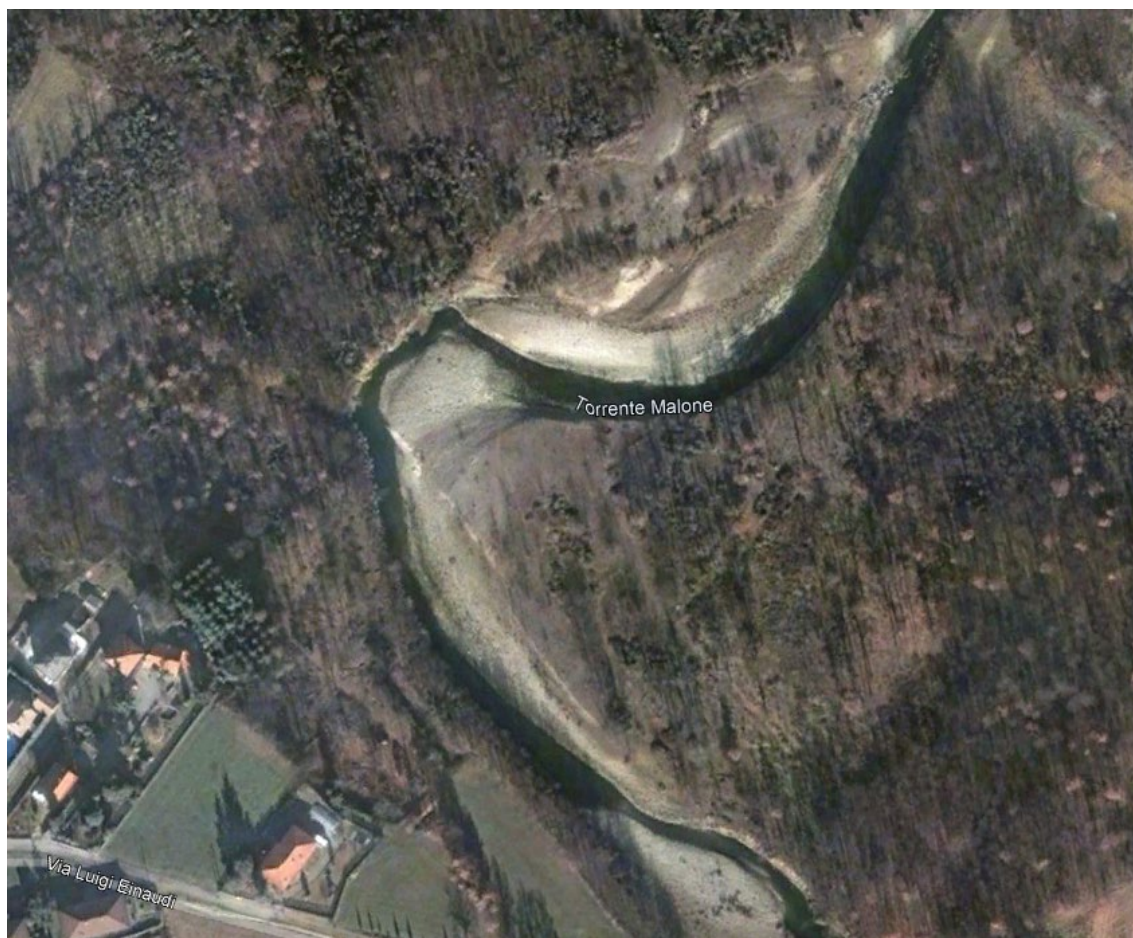
*Foto 1: Percorso del Torrente Malone nel 2005*

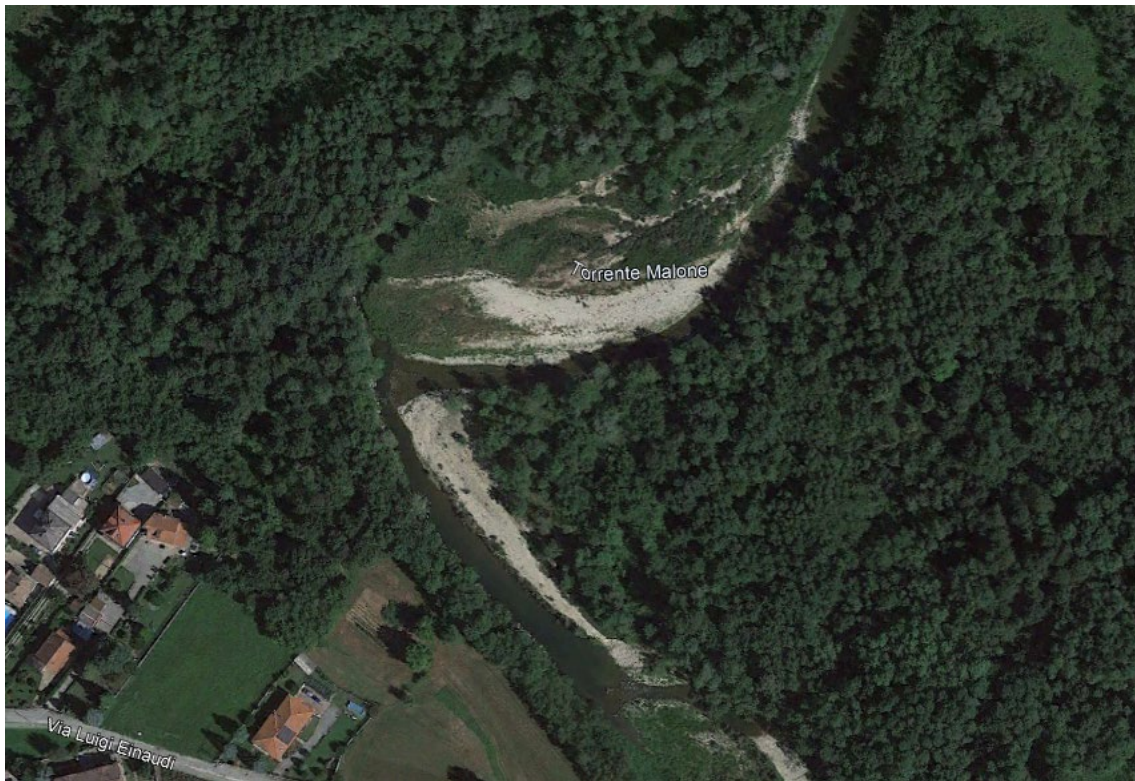
*Foto 2: Percorso del Torrente Malone nel 2015*

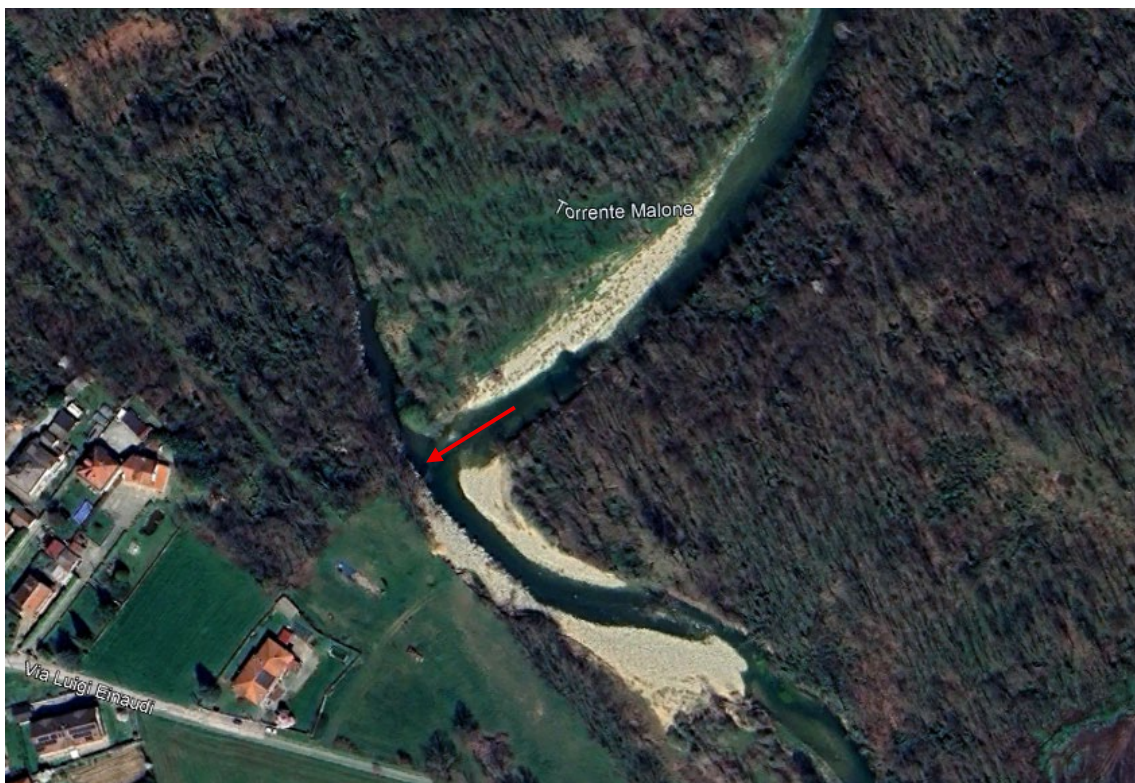
Come documentato dagli estratti di fotografia satellitare allegati nel seguito, nel tratto a valle del ponte della S.P.13, in Comune di Front (TO), le divagazioni di percorso avvenute negli ultimi due decenni hanno generato una “battuta di sponda” sulla sponda destra del torrente: oggi il corso d’acqua, provenendo da NE verso SO, giunge pressoché perpendicolarmente alla sponda, originariamente protetta da una difesa spondale in massi, e qui deve piegare bruscamente a sinistra, defluendo verso ESE.

La battuta di sponda è evidenziata con una freccia nella fotografia n. 3.

*Foto 3: Percorso del Torrente Malone nel 2025*

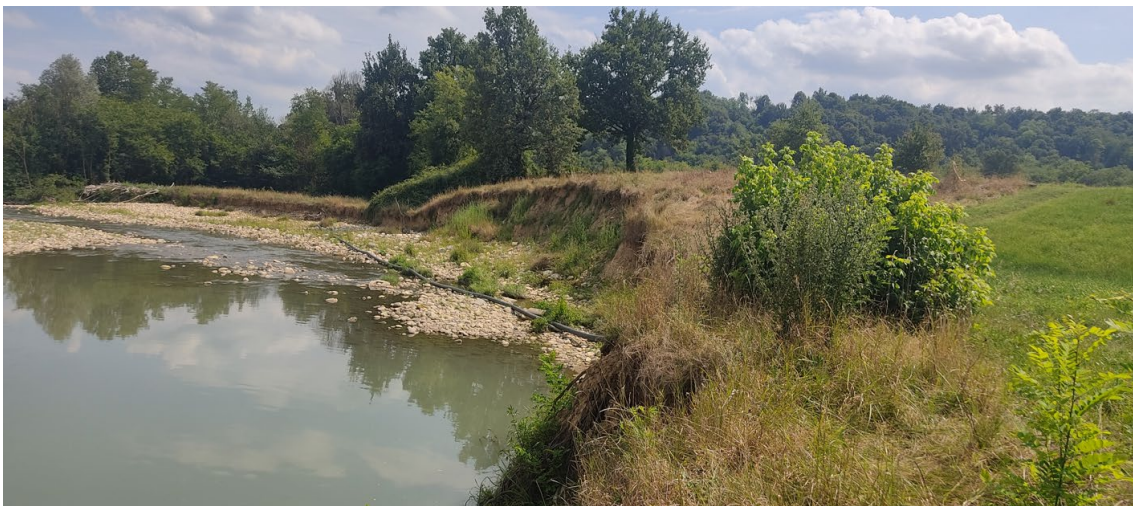
Nel corso degli eventi meteorici particolarmente intensi della primavera 2025, la piena del torrente ha causato l'abbattimento della difesa spondale in corrispondenza della citata battuta di sponda, con la conseguente erosione del terreno retrostante, non più protetto. Il corso d'acqua si è spostato verso sud di oltre una quarantina di metri, avvicinandosi pericolosamente a via Einaudi e, in particolare, all'abitazione privata presente nel tratto terminale della stessa via.

Come documentato dalle fotografie che seguono (foto 4), il fenomeno ha coinvolto sia il terrazzo alluvionale a quota inferiore, sia un lembo di terrazzo alluvionale più antico e sopraelevato, al di sopra del quale si trovano le abitazioni accessibili da via Einaudi.

La scarpata in erosione si presenta attualmente subverticale, ed è pertanto in condizioni tali da essere facilmente soggetta a due tipi di evoluzione:

1. crollo per perdita della pseudocoazione interna, con assestamento su pendenze compatibili con l'angolo di attrito interno del materiale;
2. ulteriore arretramento per erosione al piede, ad opera della corrente, in conseguenza di nuovi fenomeni di piena del torrente.

Ovviamente i due fenomeni si alimentano a vicenda, in quanto il materiale sciolto crollato può essere asportato dalla corrente, e, viceversa, l'erosione ad opera della corrente comporta un nuovo aumento della pendenza della scarpata con innesco di nuovi crolli.

*Foto 4 (ottobre 2025): Veduta da NO dell'erosione spondale. Si osservi come l'erosione ha coinvolto sia il terrazzo alluvionale inferiore (in primo piano e sullo sfondo) sia un lembo di terrazzo alluvionale più antico e a quota più elevata (al centro della foto).*

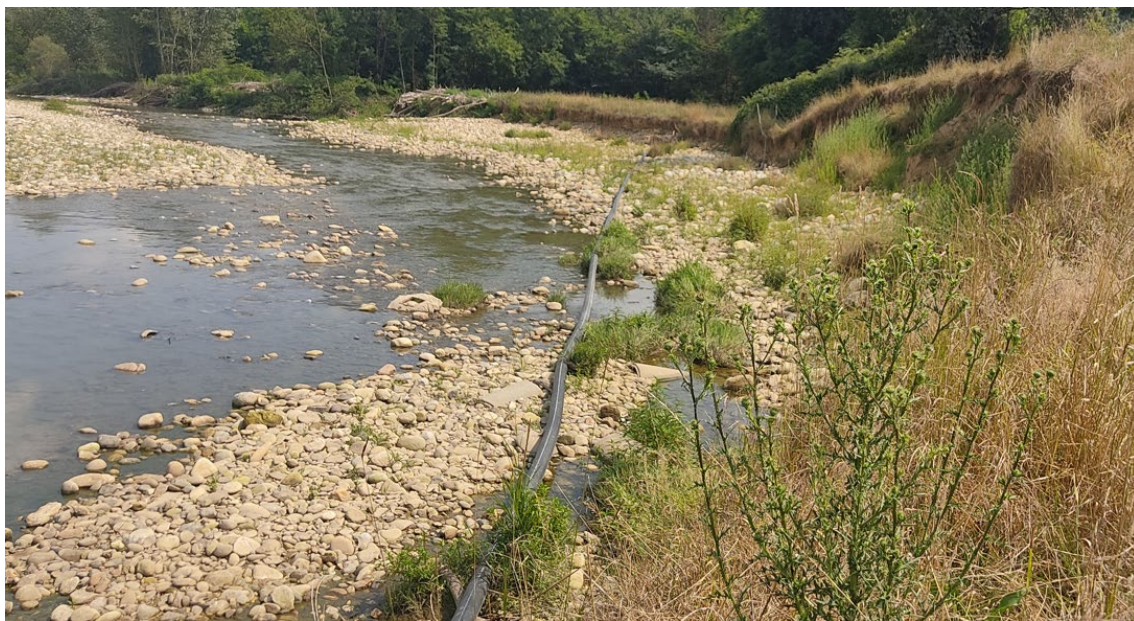
Il fenomeno ha coinvolto anche una condotta fognaria in pressione, che correva a monte del ciglio spondale del corso d'acqua protetto dalla scogliera, e che adesso si trova a cielo aperto entro l'alveo del torrente (foto 5), (fig. 1). Nei mesi scorsi, un primo intervento di sistemazione ha consentito di riposizionare la condotta fognaria al piede della scarpata in posizione in gran parte esterna al livello ordinario del torrente (foto 6).

*Foto 5(ottobre 2025): Dettaglio della condotta fognaria scalzata dall'erosione.*

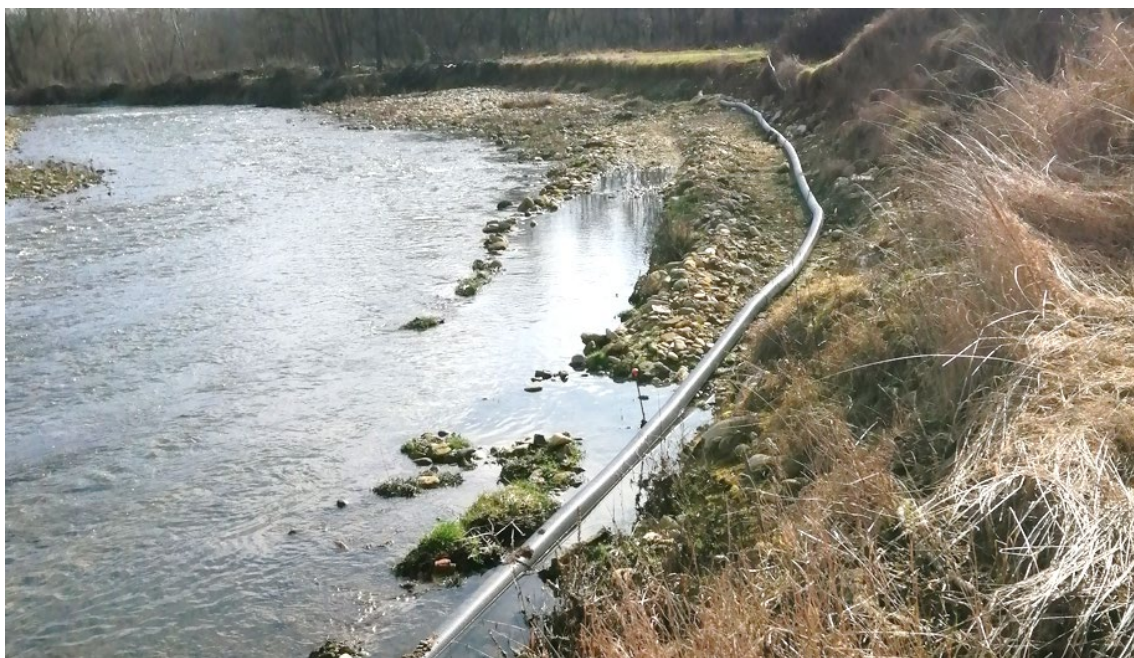
*Foto 6 (febbraio 2026): La stessa condotta dopo un intervento preliminare di sistemazione al piede della scarpata.*

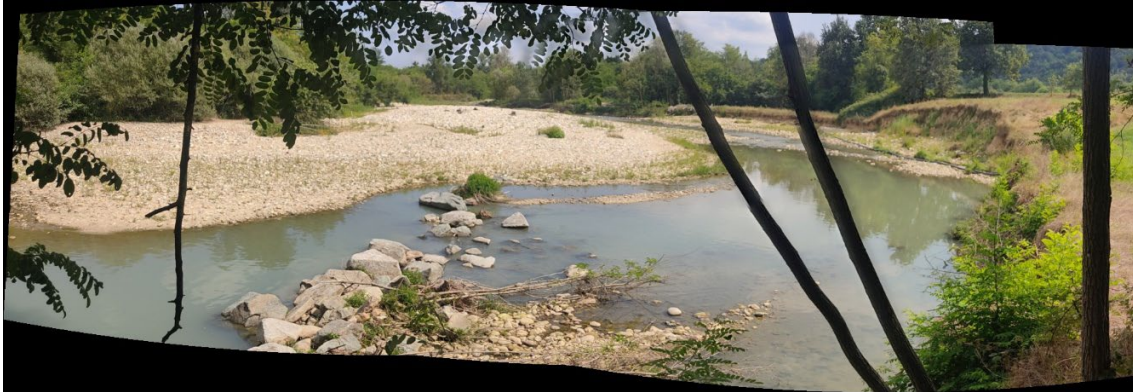
A monte dell'erosione sono ancora visibili i resti della massicciata di difesa spondale scavalcata ed in parte asportata dalla piena (foto 7, foto 8).

*Foto 7 (ottobre 2025): Vista da NO dei resti della scogliera che proteggeva la sponda destra del torrente ed è stata scavalcata ed in parte asportata dalla piena..*

I resti della scogliera erosa saranno mantenuti in posto, e, per quanto possibile, integrati con materiale ghiaioso, allo scopo di agevolare l'incanalamento della corrente nell'alveo così ripristinato. Il materiale ghiaioso necessario per quest'ultimo intervento potrà essere prelevato anche dalla sponda destra a monte del meandro, in modo da addolcire la curva della corrente attenuando la battuta di sponda.

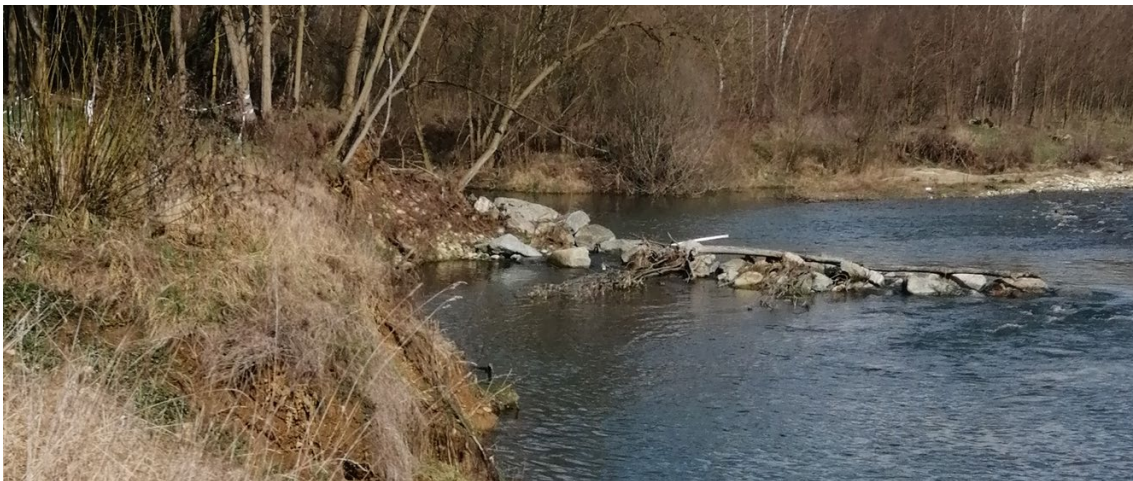
*Foto 8 : (febbraio 2026) Lo stesso residuo di scogliera, visto da SE*

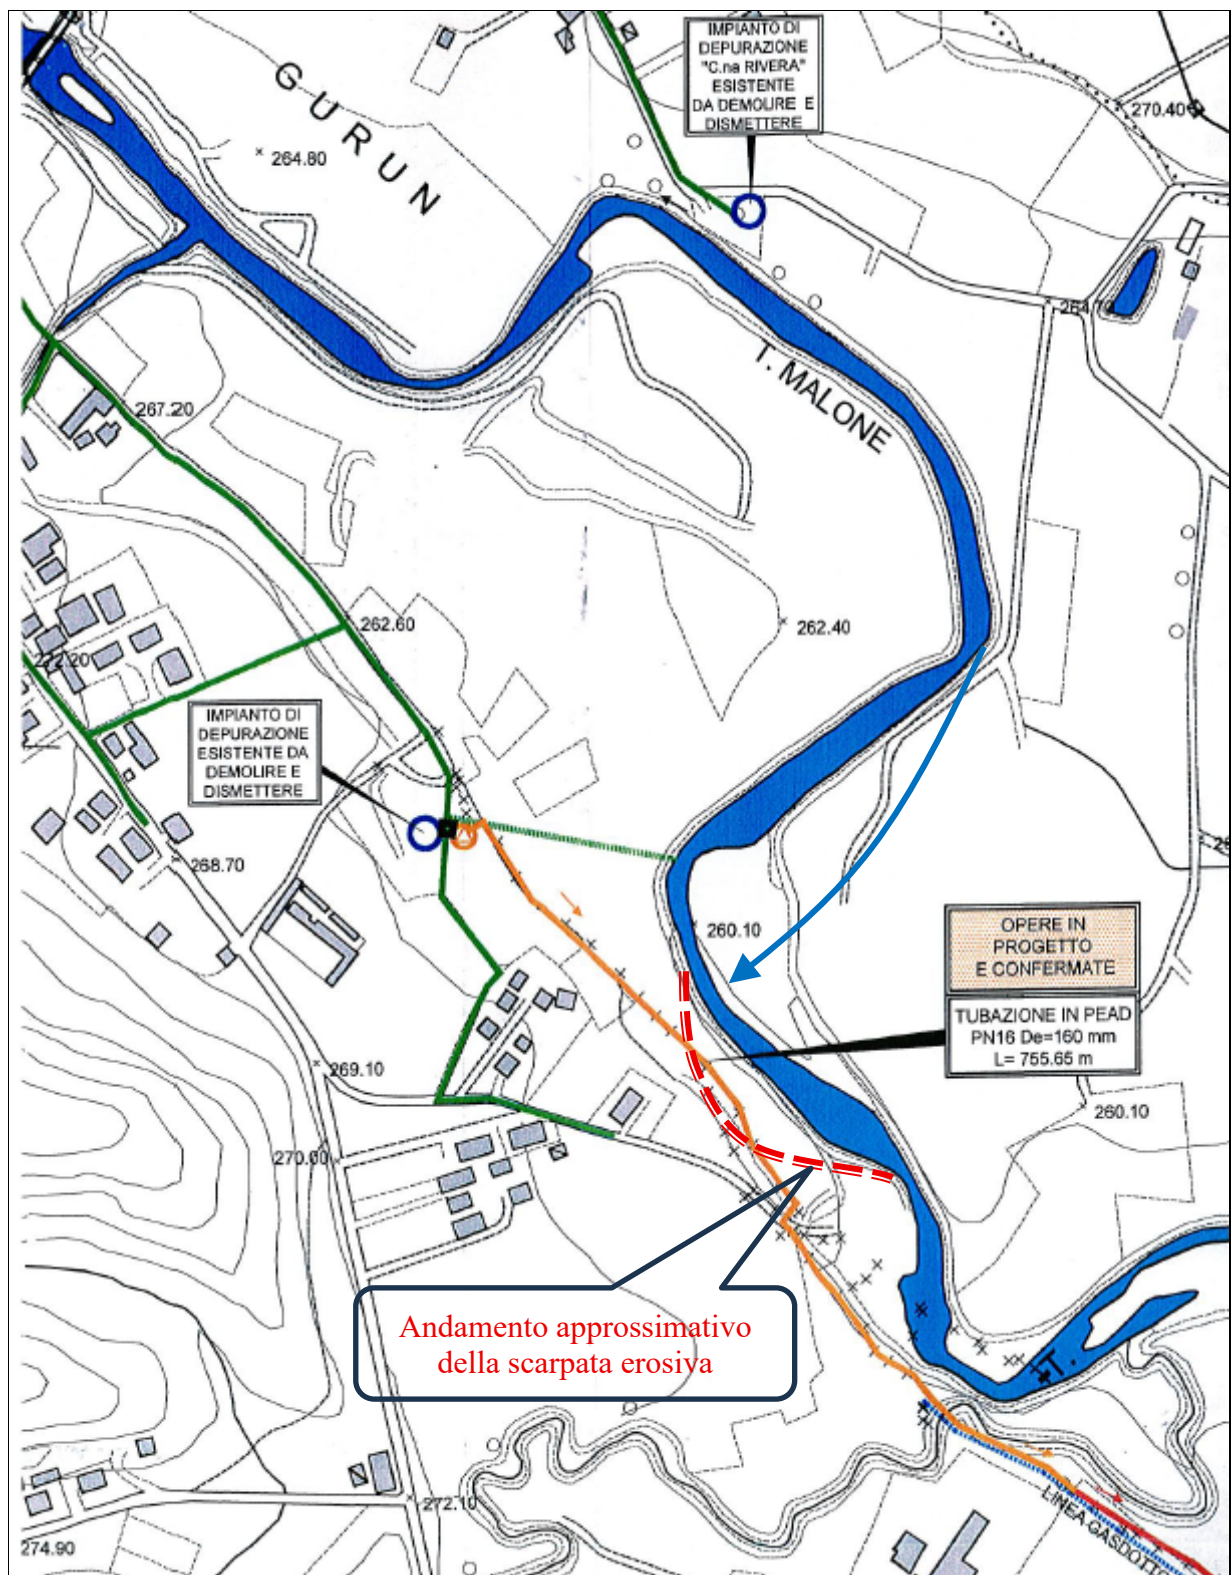
Fig. 1. Estratto dal progetto della fognatura, che illustra come l'erosione ha interessato la condotta fognaria che correva sulla sponda sud (N.B.: il tracciato del corso d'acqua è ancora quello antecedente il 2005; il tracciato attuale è indicato dalla freccia).

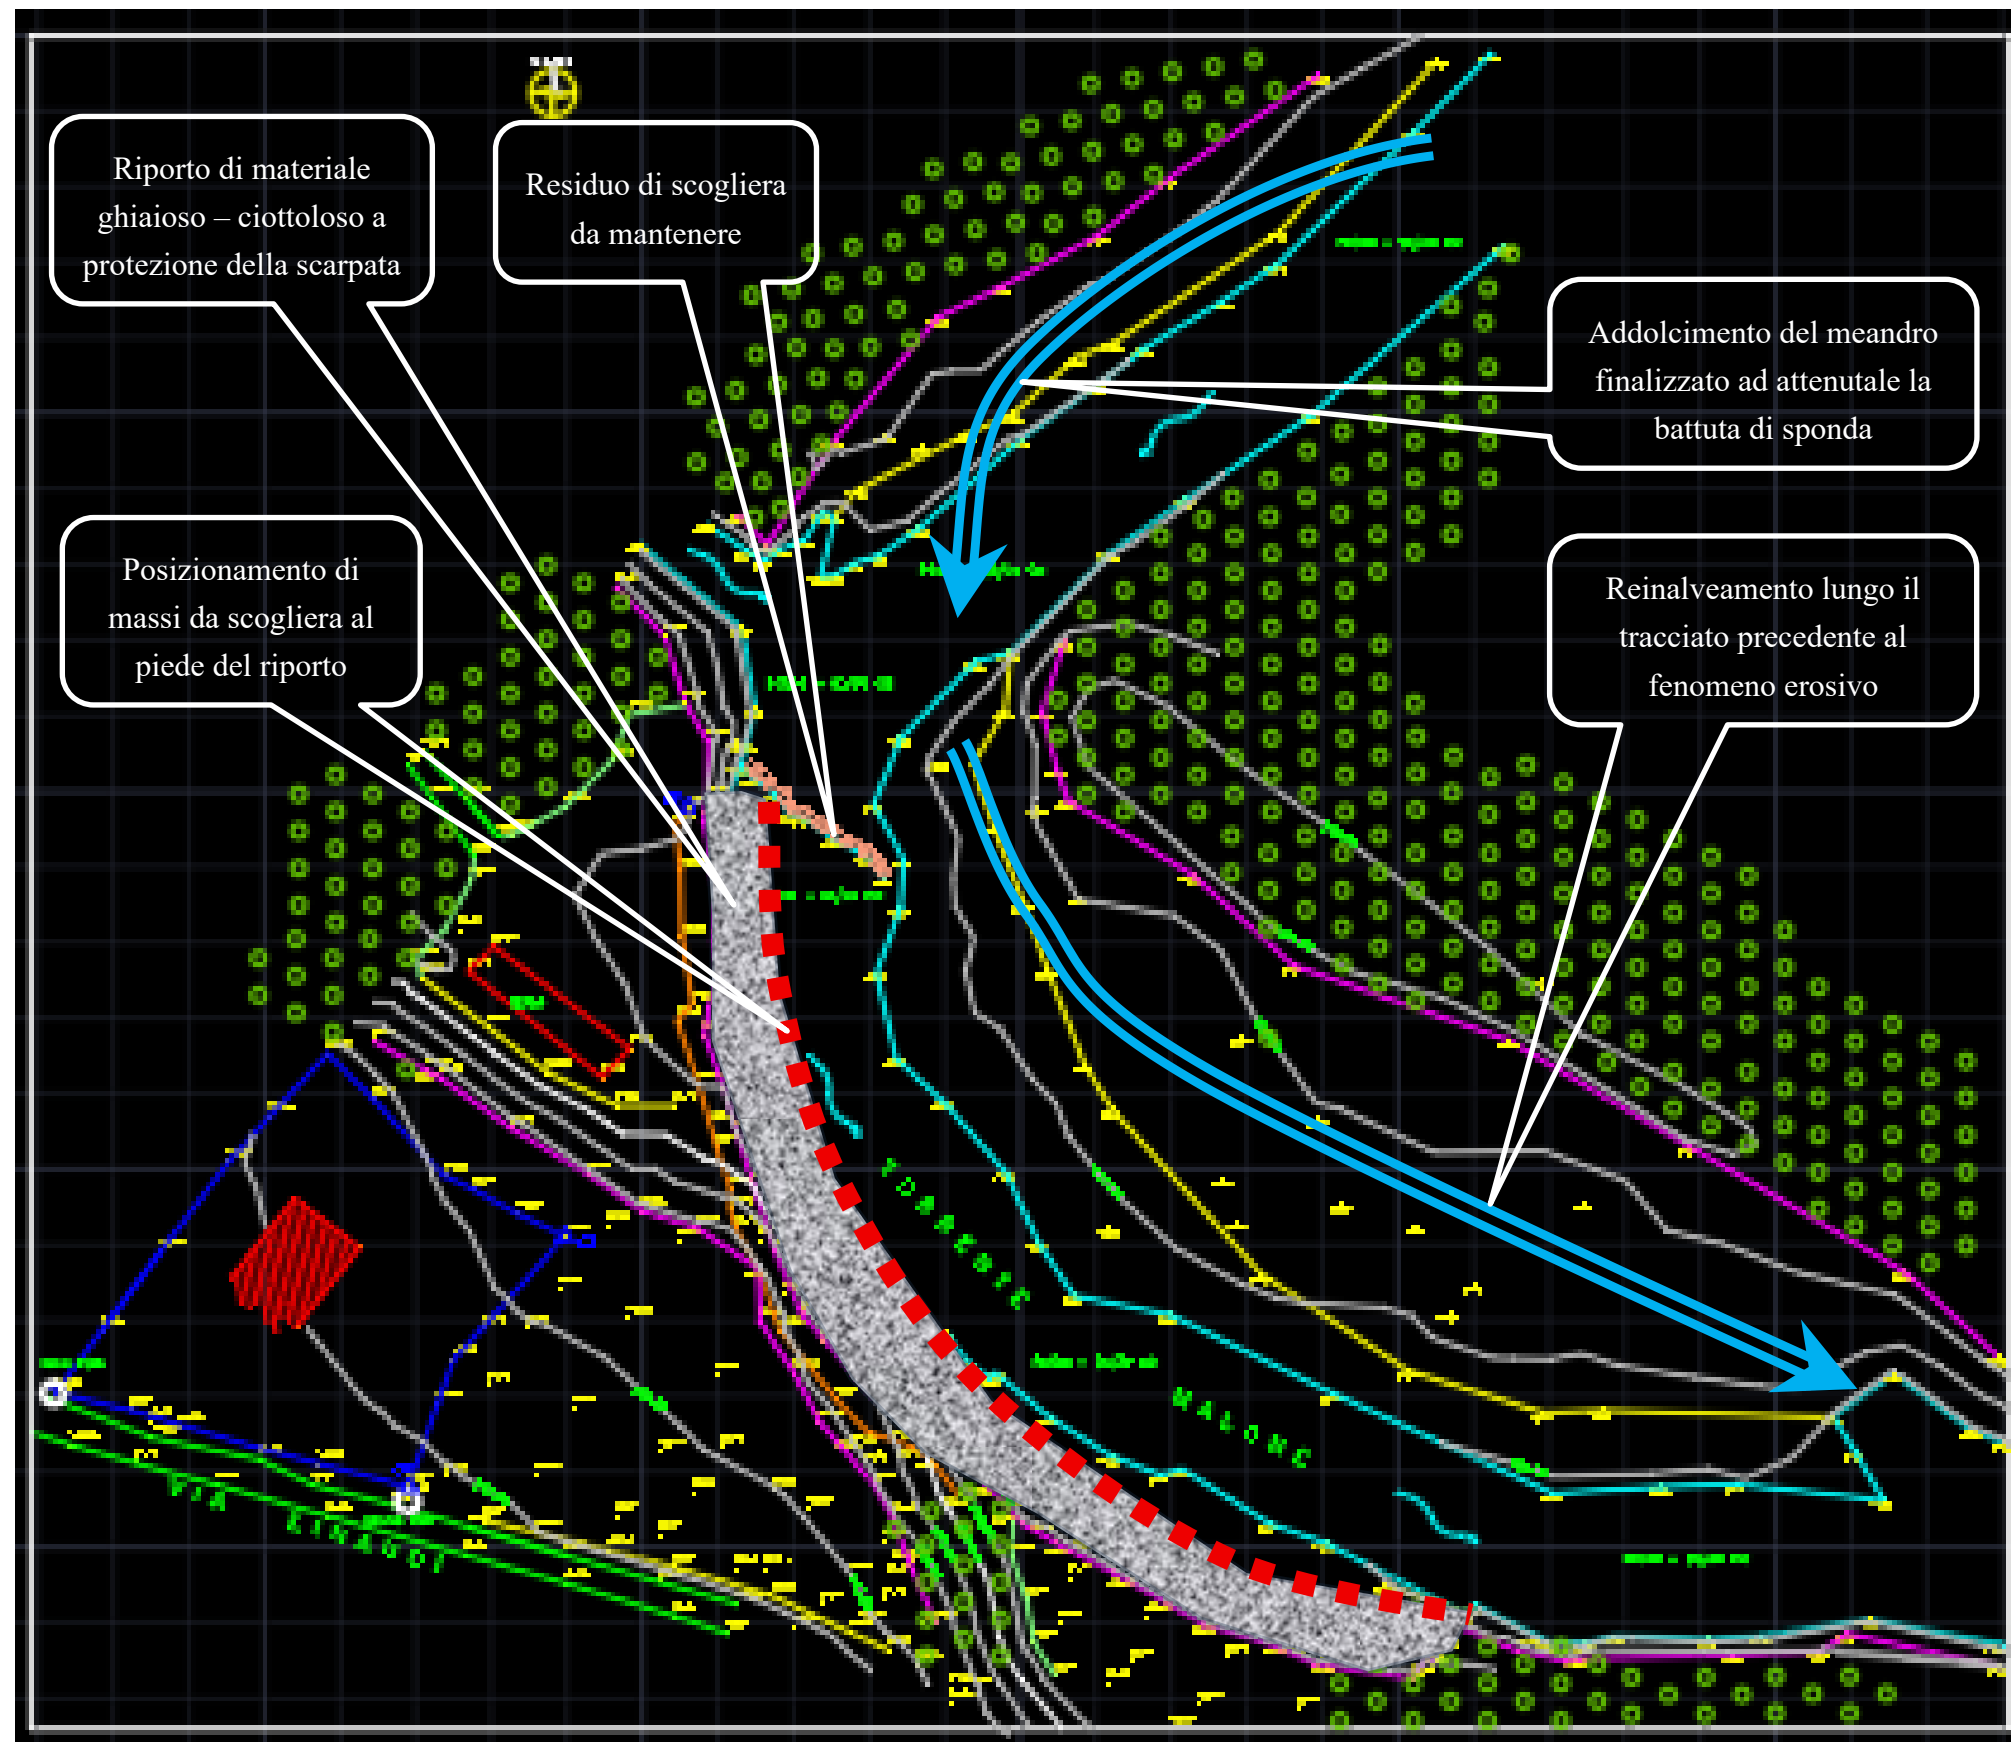
Fig. 2. Stralcio del rilievo topografico con rappresentazione schematica delle tipologie di intervento. Scala 1:1000

A tale scopo si prevede di prelevare parte della ghiaia e dei ciottoli depositati in alveo nella parte interna del meandro, lungo il percorso originario del torrente, ed utilizzare tale materiale per addossarlo a protezione della sponda in erosione, sia riducendone la pendenza, sia per ricolmare parzialmente il canale erosivo al piede.

Al piede del riporto sarà posizionata una fila di massi da scogliera con funzione di protezione contro lo scalzamento al piede del materiale riportato.

Le planimetrie e le sezioni degli interventi in progetto sono riportate sugli elaborati grafici fuori testo. Nella figura seguente vengono comunque schematizzati gli interventi previsti, con le relative finalità.
